| 1. Obec<br>Starý Hrozenatov | 2. Okres<br>Cheb | Hodnota<br>II. II. | Zachování | Využití<br>III. |

# EVIDENČNÍ LIST NEMOVITÉ KULTURNÍ PAMÁTKY

Loreta

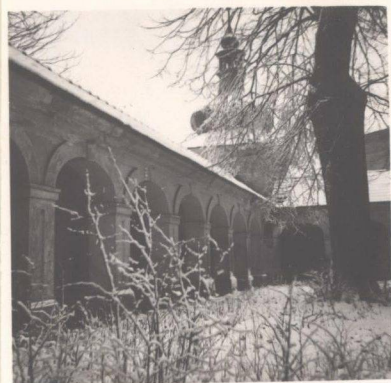
Kryté ambity se 4 nárožními kaplemi, západní vstupní věží a východní polygonální centrálou, v jejichž středu stojí loretánská kaple. Průčelí ambitu člení ploché rámování; stejným způsobem jsou členěny i nárožní kaple a vých. centrála. Ambity kryjí taškové sedlové střechy, nárožní kaple xxxxxxxx nízké střechy stanové, ukončené cibulími, pobité plechem, vých. centrálu nízká stanová střecha se sanktusníkem ve vrcholu, pobité plechem, xxxxxxxx Západní vstupní věž člení ploché rámování; ve výši střech ambitu je bohatě profilovaná průběžná římsa. Okna věže, v 1.p. pravohlí, v 2.p. s půlkruhovými záklenky, mají hladké štukové rámy. Střecha věže vyhořela. Ambity o 9x7 arkádách, nesoucí masivními pilastry s římsami, na něž dosedají půlkruhové archivolty s klenky ve vrcholu, jsou zaklenuty křížovými klenbami, jejichž hrany lemují drobně profilované štukové pásy; při stěnách vyrůstají z plochých pilastrů, nesoucích přízdní slepé arkády. Nárožní kaple, otevřené do prostoru ambity velkou arkádou, jsou zaklenuty křížovými klenbami, jejichž hrany lemují štukové pásy; klenbu kaple v severozápadním nároží pokrývají trojúhelné obrazce a střední 8-cípá hvězdice, provedené v plastických štukových průtech. Interiér centrály člení goti sujecí tenké přípory, vložené do koutů polygonu, které nesou lunety nízké kopulovité klenby. Prostor je osvětlen jednoduchými okny s půlkruhovými stlačenými záklenky. Loretánská kaple je prostá, nečleněná budova, která v interiéru napodobuje původní interiéry Lorety italské. K loretě patřila ještě jednopatrová obytná budova, krytá sedlovou střechou, která stávala před západním ramenem ambity; stržena v r. 1959.

1959: stavba, zbavená úplně vnitřního zařízení, stavebně chátrá; západní vstupní věž má strženou střechu, všechny budovy trpí vlhkostí a nedostatečným udržováním. Obytná budova, která stávala protizápadnímu křídlu ambitu, byla stržena v r. 1959.
