| 1. Obec:<br><br>Slatiny<br><u>os. Milíčeves</u> | 2. Okres:<br><br>Jičín | Hodnota<br><br>II. M III. | Zachování | Využití<br><br>III. a? |

## EVIDENČNÍ LIST NEMOVITÉ KULTURNÍ PAMÁTKY

Z á m e k

os. Milíčeves

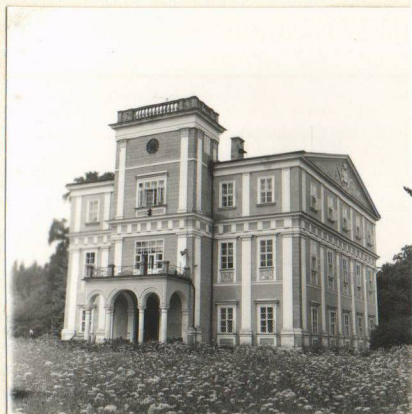
Dvoupatrová, volně stojící budova s hlavním průčelím otočeným k jihu, o pěti okenních osách. Průčelí členěno vysokým pilastrovým řádem, probíhající přizemím a patrem. Nad prvním patrem přístavba II. patra, vně členěná lisénami. Střed budovy zdůrazněn risalitem s přízemní loggií. Vnitřní dispozice se středním oválným průjezdem v přízemí a pravidelně řazenými místnostmi, klenutými křížovými klenbami. V prvním patře nad průjezdem bývala kaple sv. Václava. Boční průčelí, členěná obdobně jako průčelí hlavní, jsou uzavřena trojúhelníkovým tympanonem. Místnosti pater plochostropé.

Střechy sedlové. V kapli nástěnné malby s výjevy ze života sv. Václava.

Kolem zámku anglický park uzavřený ohradní zdí. Při ohradních zdech empírové stáje a barokní sýpka.

| <p>13. Stav zachování památky a příp. návrhy opatření:</p> <p>Dobry - adaptovan v letech 1957 - 9, byv. SPS pro domov prestarlych.</p> | <p>16. Odkaz na fotografickou dokumentaci:</p> |
