## Evidenční list kulturní památky

| | | 6. Název (označení) památky:<br><b>vila Zátkova čp. 1845</b> | | |
| 11. Časové, slohové a autorské určení:<br><p>1932, funkcionalismus, Josef Šlégl, Jaroslav Stránský</p> | | | | |

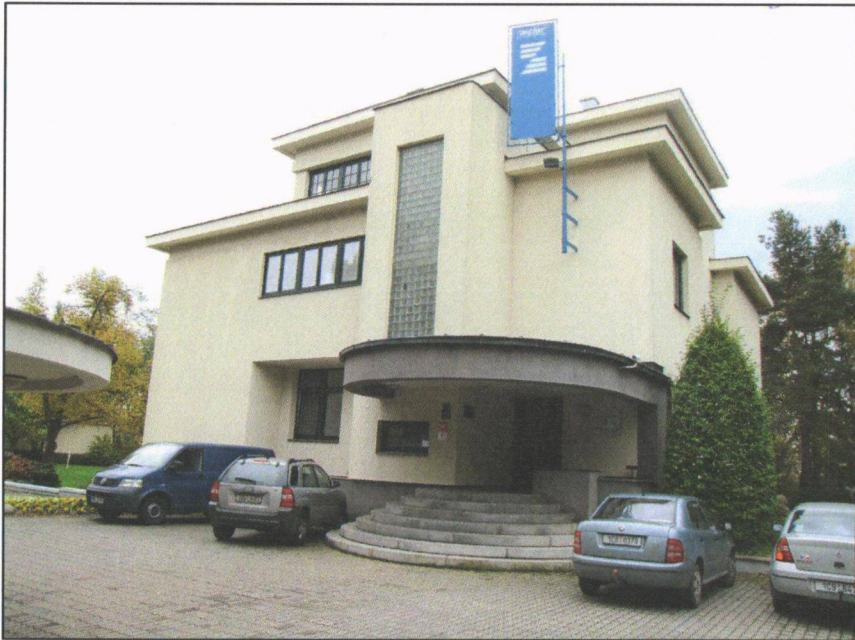
| 10. Popis památky (včetně sochařské, malířské, popř. i jiné výzdoby):<br><p>Areál Zátkovy vily se zahradou má rozlohu 0,4 ha. Vila je situována uprostřed pozemku. Zahradu na severní a západní straně ohraničuje původní kovový plot na kamenné podezdívce, na jižní straně ji vymezuje pletivový plot s dobovými betonovými sloupky, z východní strany přiléhá budova zvláštní školy. Vstup k vile vede ze severní strany, za branku byl na konci 20. století přistavěna zděná zastřešená chodba. V severovýchodním cípu zahrady je původní garáž. Na jih od vily jsou situovány kulatý bazén a odpočívadlo</p> | | | | |
