| Moutnice | Brno-venkov | II. II. | | |

## EVIDENČNÍ LIST NEMOVITÉ KULTURNÍ PAMÁTKY

kostel sv. Jiljí

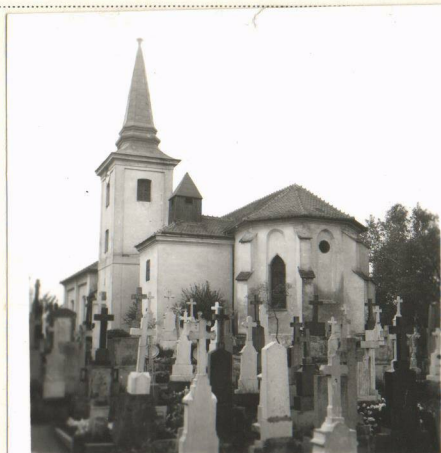
Jednoduchá orientovaná stavba s polygonálním závěrem, při jižní straně s přistavenou čtyřbokou věží; loď prolomena 3 okenními osami segmentově zaklenutými, členěna pilastry, podloženými lesénovými rámy. Na vnější straně kněžiště dvakrát odstupňované, opěrné pilíře, stěna prolomena 2 okenními osami hrotitě zaklenutými a jednou okenní osou segmentově zaklenutou. Přístavek sakristie o 2 okenních osách s fasádou obdobně členěnou jako loď kostela. V průčelí hlavní portál prolomený na osu. Fasáda členěna pilastry s římsovou hlavicí, nad vchodem úsek zalomené návojové římsy. Střed tvoří nízký risalit, členěn pilastry s podloženými lesénami, štít ukončen zubořezem. Ve štítě čtyřlaločná rozeta ve tvaru kříže. Ve vrcholu štítu kříž. Věž při jižní straně prolomena půlkruhově zaklenutým vchodem, členěna nárožními lesénami. Zvonické patro prolomeno dvěma okenními osami nad sebou segmentově zaklenutými, nad nimi hodinový ciferník. Profilovaná podstrešní římsa nese ostřešchu sedlovou, nad kněžištěm zvalbenou. Věž zastřešena stanem ve tvaru jehlanu.

| <p>13. Stav zachování památky a příp. návrhy opatření:</p> <p>prasklina ve východní zdi kněžiště, omítka oprýskaná.<br/>N u t n á   o p r a v a !</p> | <p>16. Odkaz na fotografickou dokumentaci:</p> <p>ident. snímek - neg. čís.: 12238,<br/>12239,<br/>12240</p> <p>viz sbírka příloh</p> |
