**EVIDENČNÍ LIST NEMOVITÉ KULTURNÍ PAMÁTKY**

**14.božích muk - křížová cesta**

boží muka

**14 zastavení křížové cesty**

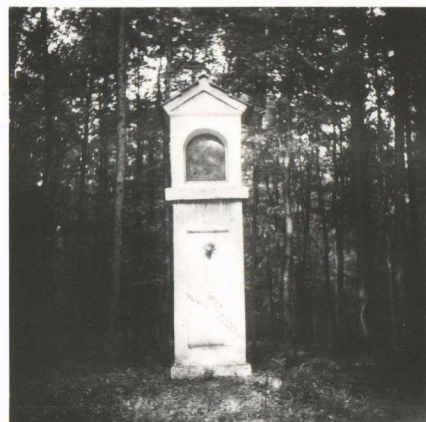
Na obdélníkové základně boží muka zděná (kapličky), spodní část prolomena mělkou pravoúhlou vpadlinou, v horní třetině členěna vyloženou kordonovou římsou a výklenkem se segmentovým závěrem, ukončeným trojúhelníkovým štítem. Jednoduchá podstřešní římsa nese sedlovou střechu. V některých výklencích umístěny novodobé umělecky hodnotné malby. U jedné kapličky hrob rumunského vojína.

**Materiál: cihla, omítka; krytina taška.**  
-----

| <p>13. Stav zachování památky a příp. návrhy opatření:</p> <p><b>vesměs opraveno - dobrý.</b></p> | <p>16. Odkaz na fotografickou dokumentaci:</p> <p><b>ident. snímek - neg. čís.: 7023,<br/>7024,<br/>7025,</b></p> <p><b>viz sbírka příloh</b></p> |

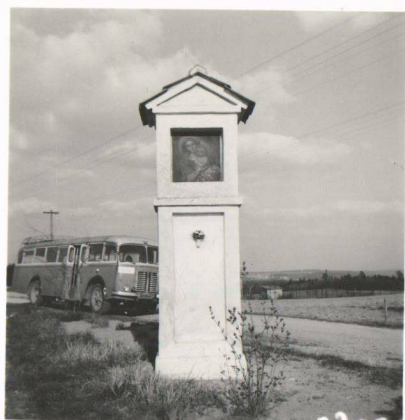
Na čtvercové podnoži čtyřboký podstavec, na přední straně s obdélníkovou - pravouhlou vpadlinou, oddělen jednoduchou římsou od horní třetiny, prolomený vpadlou výplní půlkruhově zaklenutou. Podstavec ukončený trojúhelníkovým štítem. Střecha sedlová. Ve výplni olejomalba na plechu s biblickým námětem.

U první boží muky směr od Brna hrob srg. rumunské armády Carbonarru, označený kamenem s mramorovou deskou z dubna 1945. Tato boží muka jsou součástí souboru božích muk z konce 18. století, při cestě do poutního místa Vranova.

Materiál: cihla, omítka; krytina: taška.

| 13. Stav zachování památky a příp. návrhy opatření:<br><br>dobrý, renovováno. | 16. Odkaz na fotografickou dokumentaci:<br><br>ident. snímek - neg. čís.: 7030, 7031,<br><u>7032</u><br><br>viz sbírka příloh |

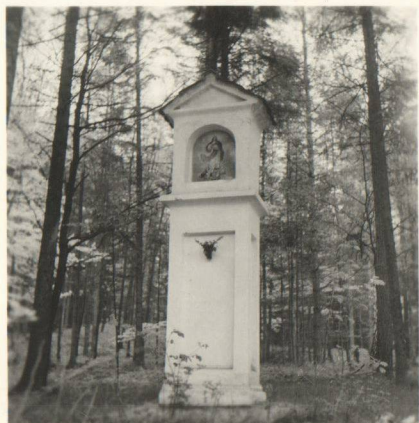
Boží muka obdélného půdorysu, hranolová, v horní třetině členěna kordonovou římsou. Nad ní ve čtvercové vpadlině nika s obrázkem.

Druhý typ boží muky rovněž obdélného půdorysu, dělené na přední straně v horní třetině římsou. Na přední i boční stěně pravoúhlé vpadliny. V horní třetině přední části nika půlkruhově zaklenutá, na bocích niky pravoúhlé. Podstřešní profilovaná římsa nese střechu sedlovou.

Materiál : cihla, omítka; krytina : taška.

**dobrý**
