## EVIDENČNÍ LIST NEMOVITÉ KULTURNÍ PAMÁTKY

**myslivna**

**čp. 148**

**křižovatka Braníškovice-Deblín, parcela: st. 206**

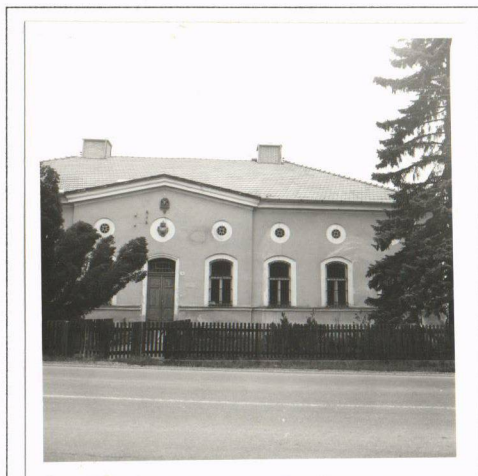
Přízemní, samostatně stojící budova obdélného půdorysu se soklem, okapově orientovaná. Nároží armována. Hlavní průčelí je na osu členěno rizalitem a osami 3 + 3 + 3 se segmentově klenutými okny v šambránách a s průběžnou podokenní římsou. Nad každým oknem menší rozetové okno. Prostřední osu v rizalitu tvoří segmentově zaklenutý vchod se šambránou. Dveře dřevěné, v horní tvarované části prosklené, přístupné třemi stupni. Nade dveřmi kruhová kartuš se starším plastickým znakem města Brna - orel se štítkem městského znaku na hrudi, na horní hraně znaku císařská koruna. Rizalit je ukončen trojúhelníkovým štítem, který je členěn oválnou kartuší s plastickou srnčí hlavou. Zadní průčelí je členěno totožně, pouze omítka rizalitu je rýhovaná, jedno okno v rizalitu je slepé a vchod je chráněn dřevěným portikem s pultovou střechou a neseným dvěma sloupky, které tvoří součást dřevěného zábradlí terasy. Boční průčelí prolomena po dvou oknech segmentově klenutých se šambránou a rozetami nad nimi, severní průčelí má však jedno z oken pravoúhlé a druhé slepé. Mezi rozetami je umístěn pravoúhlý otvor s dřevěnou okenicí. Profilovaná podstřešní římsa nese valbovou střechu. Interiér je členěn příčně průchozí chodbou, z níž vstupy do místností. Vnitřní prostory částečně plochostropé, částečně segmentově klenuté. Dvůr ze dvou přilehlých stran uzavírají přízemní hospodářské budovy. Paralelně s myslivnou stojí obdélná zděná stavba s ústředním rizalitem završeným trojúhelníkovým štítem a zastřešená valbovou stavbou. Kolmo k ní samostatně stojící kůlna se zděnými sloupky a svisle bedněnými stěnami, do dvora otevřená, sedlová střecha je na osu prolomena vikýřem, který slouží jako holubník.

Materiál: kámen, cihla, dřevo, omítka, krytina - pálená taška

**empír, poč. 19. st.**

| <p>13. Stav zachování památky a příp. návrhy opatření:</p> <p>GO 1995</p> | <p>16. Odkaz na fotografickou dokumentaci:</p> <p>č. n.: <u>113202</u> - 113208</p> |
