EVIDENČNÍ LIST NEMOVITÉ KULTURNÍ PAMÁTKY

8102

areál hřbitova  
s neogotickou kaplí

k.ú. Vojkovice

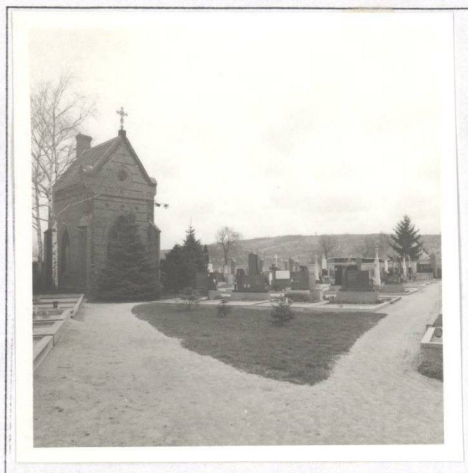
Malý ohrazený areál hřbitova s neogotickou hřbitovní kaplí. Kaple stojí na obdélném půdorysu, je z režného zdiva, červené cihly jsou ornamentálně kombinovány s menším počtem černých. Hlavní vstup má tvar lomeného oblouku a úplně jej uzavírají kazetová dřevěná dvoukřídlá vrata. Lemo-  
ván cihlovými tvarovkami profilovanými do oblounů. V trojúhelném štítu stavby kruhové okno  
zarámované opět cihlovými tvarovkami profilovanými do oblounů. Z každého boku je zasazeno jed-  
no okno zaklenuté lomeným obloukem s bankálem z cihlových tvarovek. Štít završen kovovým ozdob-  
ným křížkem. Střecha sedlová, krytina pálená. Všechna čtyři nároží podepírají nakoso postavené  
opěráky, dle spáry asi dostavované. Interiér je velice jednoduchý - vyšší prostor překlenutý  
jedním polem křížové klenby, vnitřní omítka vápenná, bílé barvy. Areál hřbitova ve tvaru pís-  
mene L má původní ohradní zeď s pilíři provedenými v režném zdivu a stříškou z pálené krytiny,

plochy zdí jsou omítané - zřejmě jde o novodobý zásah. Ohradní zeď a objekt kaple jsou patrně  
současné. Na hřbitově umístěn též farní kostel.

| <p>13. Stav zachování památky a příp. návrhy opatření:</p> <p>Kaple nově opravena.</p> | <p>16. Odkaz na fotografickou dokumentaci:</p> <p>č.neg.: 113 156 - 161</p> |
