| 1. Obec<br>Loděnice | 2. Okres<br><del>Znojmo</del><br>MELAN | Hodnota<br>II | Zachování | Využití |

## EVIDENČNÍ LIST NEMOVITÉ KULTURNÍ PAMÁTKY

6527

farní kostel sv. Markéty

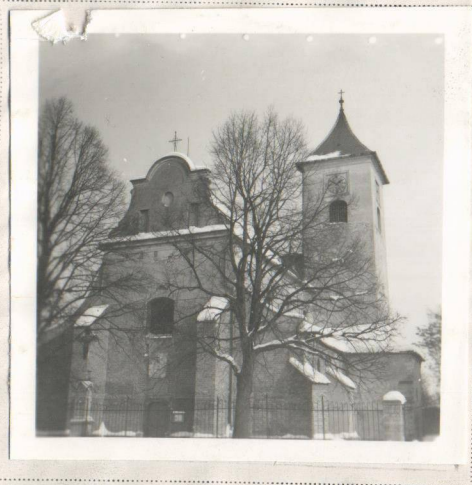
V obci na volném prostranství orientovaná, trojlodní basilika s kněžištěm se závěrem pětiosminovým, věží při jižní straně kněžiště a sakristií (původně druhá věž) při severní straně. V kněžišti dvě pole křížové žebrové klenby se svorníky, žebra do společných přípor, nasedajících na konsoly na kordonové římse. Okno s kružbou. V severní i jižní zdi sedlový portál, v jižní zdi pravoúhlý portál s římsovou. V severní zdi sanktuarium (kamenné), prosté. Nad ním fragmentové nástěnné malby. V severní i jižní zdi sedilie o dvou hrotitých obloucích s trojlístovou kružbou. Trojlodí odděleno vítězným obloukem s pilíři a kamennou archivoltou. V hlavní lodi síťová žebrová klenba se svorníky, s přesekávajícími se žebry ve výběžích. Čtyři páry obloukových otvorů do galerií. Nad nimi okna s obloukovým záklenkem. V západní části kruchta na třech lomených obloucích. Zábradlí s kružbou a erby. V bočních lodích křížová žebrová klenba se svorníky. Široká pravoúhlá okna. Kaple ve věži se sedmidílnou (původně osmidílnou) klenbou se středním svorníkem. Žebra dosedají na konsoly, některé s maskami. V dolní části věže kaple s křížovou žebrovou klenbou, výběhy žebor podsekávané. Na severní straně kněžiště sakristie s křížovou žebrovou klenbou. Krypta pod kněžištěm přístupná zvenčí (dříve z kněžiště). Křížová klenba se středním pilířem. Spodní

část krypty zasypána. Západní průčelí zakončeno štítem se zvlněnými a zalamovanými rameny. V ose průčelí sedlový portál, kamenné ostění s třemi výžlabky. Patra věže oddělena římsami. Střílnovitá okna. Ve zvonici široká okna se segmentovým záklenkem. Nad nimi hodiny. Střecha sedlová, nad závěrem pětidílná, na věži stanová.

vyžaduje GO fasád
