# EVIDENČNÍ LIST NEMOVITÉ KULTURNÍ PAMÁTKY

**dům**

ulice (náměstí), popř. místní trať, č. parcely aj: **336**  
**Hlinky 120**

**7650<sup>a</sup>**Název (označení) památky (čp., čtvrť apod.): **dům, Hlinky 120, čp. 47, č.parc. 336****ná lilie na konzole.**

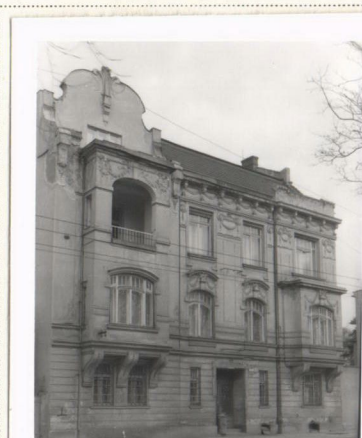
č.neg.: 99 233

Řadový dům o třech podlažích a čtyřech okenních osách je krytý mansardovou střechou. Krajiní levé pole vyplňuje patrový arkýř na krakorcích savršený štítem ustupujícím do hmoty střechy, v němž je probouřeno novodobé trojdielné okno. V krajiním pravém poli se ve druhém podlaží uplatňuje arkýř na krakorcích, krytý valbovou stříškou. Štít této osy je nahrazen úsekem jednoduché stíky. Arkýře těchto polí jsou usazeny na málkách rizalitech. Na osu středního nepatrně ustupujícího pole je v parteru mezi štíhlými obdélnými okny umístěn pravouhlý vstup. Okna pásové bošovaného parteru jsou rovněž pravouhlá, pod levým arkýřem zdvojená. Druhé podlaží oázené kordonovou římsou má okna segmentově zaklenutá, zajímavá je i členění oken, sledující v horní části tento tvar, stejně jako i nadokenní římsy. Pouze v okna pravého arkýře římsa chybí a zůstal pouze klenák s girlandami. Klenák s girlandou nechybí i u třetí a druhé okenní osy. Okna třetího podlaží jsou pravouhlá, mezi nimi jsou dekory z volut a girland. Levé arkýřové pole vyplňuje balkon s obloukem půlkruhově zaklenutým, nad nímž je bohatý štukový rostlinný dekor. Římsa domu je nesena konzolami mezi něž jsou vsazeny festony. Do středu štítu je vsazena mohut-

**Dobrý; ve štítě osazeno nevhodné novodobé okno.**
