| 1. Obec: <b>Žáky</b> | 2. Okres: <b>Kutná Hora</b> | Hodnota<br> | Zachování | Využití |

## EVIDENČNÍ LIST NEMOVITĚ KULTURNÍ PAMÁTKY

**AREÁL**  
zámek s parkem a sálou terenou  
čp. 7, 8, 9  
1/ZAHRADA 2/SALA TERENA 3/TVRZ 4/SÚPKA  
5/KRAVIN 6/STODOLA 7/OHR. ZED 8/ZAHEČEK

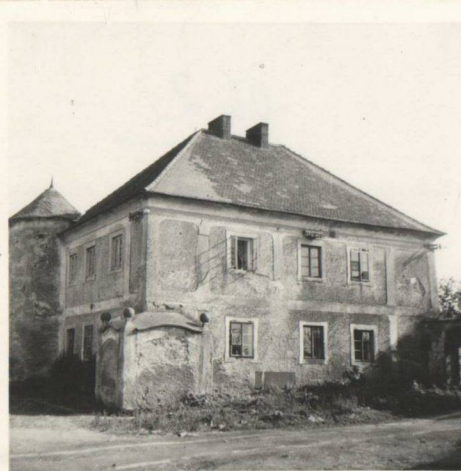
čp. 8

**Čp. 8** - po pravé straně hlavního vstupu situovaná jednopatrová podélná budova s krátkými příčnými křídly (v šíři 2 os) a s válcovou věží při severovýchodním nároží, krytá valbou (tašky), na věži tašková kuželová stříška. Průčelí, na vých. nároží zesílené masivním přízemním piliřem, završeným 3 koulemi, má drsnou základní omítku, přes kterou je položeno hladké lisénové rámování.

| <p>20. Poznámky, záznamy změn a doplňků: pokračování sl. 9</p> <p>Okna přízemí i patra mají ploché rámování s ušima. Věž je hladce omítána. V přízemí jsou zachovány stlačené klenby do travers, patro je plochostropé.</p> <p>Čp. 9 - po levé straně vstupu situovaná podélná jednopatrová budova s krátkými příčnými přízemními křídly. Jestliže patrový střed s osovým hlavním vchodem, krytý valbovou střechou s vikýřem (bobrovky) je hladce omítaný, na nároží s bosáží. V přízemí zachovaná vstupní síň s valenou klenbou s lunetami; v patře byl velký, v půdorysu podkovový sál se stropem (dnes zničeným), pokrytým malbou.</p> <p>V zahradě za čp. 1 zachována na půdorysu podkovy přízemní zděná salla terena krytá jehlancovou stříškou (bobrovky). Její průčelí člení na koso postavené pilastry, ukončené vázami; střed se otvírá nikou nad níž probíhá segmentově prohnutá římsa, ukončená alegorickou postavou bohyně hojnosti s rehem v ruce.</p> <p>Na západ od čp. 1, je situována volně stojící jednopatrová sýpka, krytá taškovou střechou s vikýřem. Průčelí člení lisénové rámování a hlavní římsa, která na východě a západě nese trojúhelný, horizontální římsou členěný štít. Okna mají ploché rámování.</p> | <p>18. Evidenční list zpracoval (jméno, datum, podpis):</p> <p>SÚPPOP 1970.</p> <p>19. Záznam doplňkových listů:</p> |

| <p>13. Stav zachování památky a příp. návrhy opatření:</p> <p>Čp.7 nově upraveno; ostatní budovy zpustlé, nutná generální oprava včetně opravy ohradní zdi parku a salla tereny. Dvůr zastavěn nevhodnými objekty, park zpustlý.</p> <p>GA</p> | <p>16. Odkaz na fotografickou dokumentaci:</p> <p>SÚPPOP Praha</p> |
