| 1. Obec:<br><b>Čáslav</b><br>Osada: | 2. Okres:<br><b>Kutná Hora</b> | Hodnota<br><b>II. II.</b> | Zachování | Využití |

# EVIDENČNÍ LIST NEMOVITÉ KULTURNÍ PAMÁTKY

**mariánskou sloup**

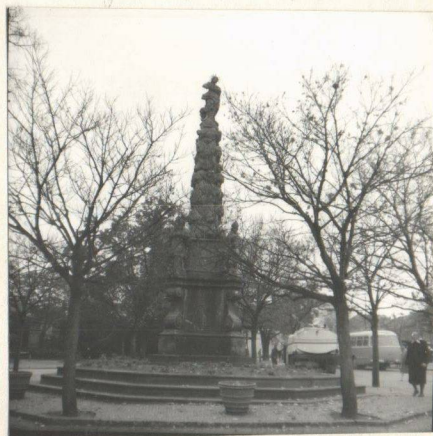
Na osmiúhelníkové podestě (nyní vysázené květinami), vyvýšené o tři stupně, je umístěn hranolový hladký sokl s představenými diagonálně pootočenými pilířky, nesoucí podstavec, na nárožích podepřený vztyčenými volutami, který ukončuje profilovaná římsa a členění plastické výplně. Na něm je osazen vysoký, stylizovanými oblaky s andělskými hlavičkami pokrytý jehlan, v jehož vrchole je zeměkoule s postavou P. Marie. Esovitě prohnutá figura v bohatě zvlákněném vlajícím rouše je prostovlasá, se sepjatýma, do prava vytočenýma rukama, hlavu nakloněnou k levému rameni doplňuje kovová svatozář. Na volutách podstavce jsou umístěny sochy sv. Jana Nepomuckého, Prokopa, Floriána a Šebestiána: postava Jana Nepomuckého v mírném kontrapostu, bez biretu, s paprskovitou svatozáří a 5 hvězdami na ní, přidržuje malý krucifix, zlatený stejně jako krajky rochet; sv. Florián v antikisující zbroji, esovitě prohnutý, v kontrapostu, levicí přidržuje korouhev, pravicí úhlopříčně před trupem nahlýbá vědro s vodou nad hořící domek u jeho levé nohy; sv. Šebestián v položhrouceném postoji se i rukama opírá o členitý kmen, hlava klesá k levému rameni, oči zavřené; sv. Prokop v silně esovitě prohnuté pozici, dané tím, že pravou nohou šlape na sedícího ďábla, jenž se mu snaží zakousnout do roucha; světec hledí šikmo mírně dolů, levou rukou přidržuje u pasu cíp pluvíálu, pravicí má pozdviženou téměř k rameni a držel v ní zřejmě řetěz od ďáblova krku a patrně i berlu. Kovové svatozáře a některé doplňky a části roucha a P. Maria celá zlatená.

Místo poškozená, způsobené větráním kamene (setřena např. ostrost a jasnost tvarů), podesta do r. 1854 vroubená balustrádou, nevhodně vysázena neudržitelnými květinami. Stromové kolem statue popírá její urbanistickou funkci v prostoru náměstí.
