## EVIDENČNÍ LIST NEMOVITÉ KULTURNÍ PAMÁTKY

| 5. Název (označení) památky:<br><b>kaplička</b> | 7. Ochranné pásmo: |
| 6. Bližší označení umístění památky:<br>čtvrť: <b>při silnici Sedlec -</b> čp.<br><b>Kutná Hora, Hlouška, při odbočce</b><br>ulice (náměstí), popř. místní trať, č. parcely aj.: <b>53</b><br><b>k sedleckému dvoru</b> | 8. Vlastník (správce, trvalý uživatel):<br><i>Kaple patří církevnímu majetku</i> |

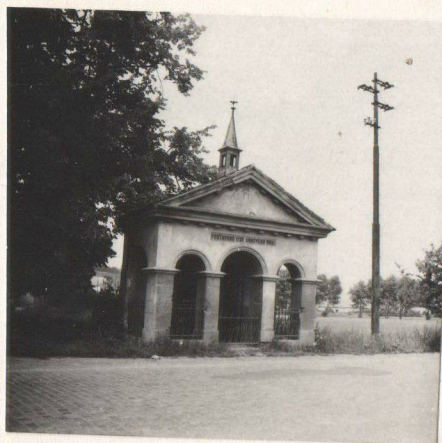
Na přemostění příkopu volně stojící zděná omítaná kaple na půdorysu souměrného nepravidelného sedmihélníka s přední trojosou šířkově obdélnou částí a polygonálním závěrem, vrcholící štítem a valbovou, taškami bobrovkami krytou čtyřbokou hrotitou, plechem pobitou věžičku na hřebeni. Přední šířková část kaple tvoří otevřenou trojosou předsín o bočních obloucích arkád užších a středním širším, nesených kvádrovými hranolovými piliři s římsovou krycí deskou a lemovaných štukovou archivoltou. Po jednom oblouku arkády, bez archivolty, má předsín i na bocích (ve všech arkádách nevysoké železné zábradlí, uprostřed s dvířky). Tato část je klenuta pruskou klenbou. Vlastní kaple se do předsíně otvírá stlačeným obloukem a po stranách otvoru člení stěnu vždy jedna nika. Zevně čtyři stěny polygonálního závěru pokrývají plošné slepé arkády s archivoltou a hlavním klenákem na lisenách. Celek kaple ukončuje hlavní římsa, z boků a nad závěrem fabionová, v průčelí výrazně profilovaná a v podhledu provázená mutuly. Na ní spočívá stejně orámovaný nízký trojúhelný štít s tympanonem, v němž sešla malba andělů s rouškou sv. Veroniky. Nad střední arkádou předsíně ve vpadlině nápis POSTAVENO 1727, OBNOVENO 1929.

| <p>13. Stav zachování památky a příp. návrhy opatření:</p> <p><b>Poměrně dobrý stav, menší mechanická poškození kamenných pilířů staršího data, místy poškozené omítky</b></p> <p>(3)</p> | <p>16. Odkaz na fotografickou dokumentaci:</p> <p>KSPPOP</p> |
