EL5

## EVIDENČNÍ LIST NEMOVITÉ KULTURNÍ PAMÁTKY

chrám sv. Barbory

**býv. kaple Božího Těla**

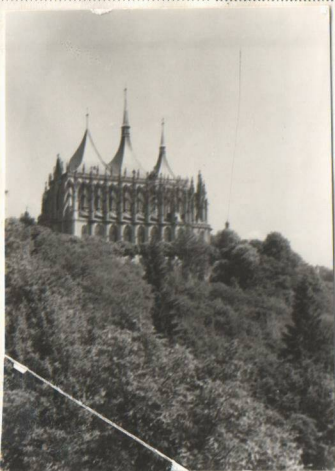
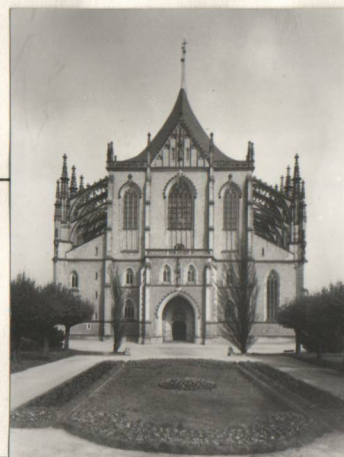
1043/A4

Chrámová stavba katedrálního založení s polygonálně uzavřeným prebyteriem, obklopeným ochozem a věncem kaplí s naznačenou příčnou lodí a krátkým pětilodím. Stavba má rozvinutý opěrný systém a je zakryta třemi stanovými střechami. Nad triforiem osvětlují presbyterium čtyřdílná okna s motivy plamének v kružbách. Kněžiště je zaklenuto síťovou klenbou se složitým obrazcem. Síťové klenby se uplatňují i v ochozu, zatím co kaple mají klenby křížové. K široké střední lodi kostelního pětilodí přiléhají úzké boční lodě, do nichž byly dodatečně osazeny empory navazující na klenební systém ochozu, avšak prostorově vytvářejí spolu se střední lodí síňové trojlodí zaklenuté složitou krouženou klenbou se vzorem vzájemně se přesahujících rúžic. Ve svornicích letopočty 1542 a 1547 (nápisové blány mezi žebry presbyteria nesou jméno M. Rejska a letopočet 1499). Klenby středních lodí je nesena úzkými pilíři a její horizontální tlak zadržuje na každé straně šest opěrných pilířů. Stěny jsou odlehčeny velkými okny s jednoúčnými kružbami. Postranní lodě jsou zaklenuty křížovými klenbami. Proti původnímu plánu bylo pětilodí v polovině zkráceno a uzavřeno kruchtou při západní chrámové zdi. Dodatečně byl kostel o jedno pole prodloužen a vytvořeno nové západní průčelí. - Interier chrámu, zvláště kaplí pokrývají pozdně gotické až barokní nástěnné malby. - Z bohatého zařízení chrámu jsou zvláště cenné gotické chórové lavice.

Stavba chrámu založena v r. 1388 parléřskou hutí založením presbyteria s věncem kaplí. V letech 1401-1404 byla provedena změna stavebního plánu. Místo původního trojlodí stavěno pětilodí. Ze zamýšlené příčné lodi byla zčásti uskutečněna jen severní strana. V letech 1481-1487 byl zaklenut ochoz chrámu, zřízeno triforium a zčásti opěrný systém založený mistrem Hanušem. V letech 1489-1499 pokračoval na stavbě chrámu M. Rejsk; dokončil triforium, zaklenut presbyterium, dokončil opěrný systém presbyteria; zároveň upravil i okna. Ve stavbě hlavních prostorů

Monumentální gotická architektura evropského významu náleží k vrcholným dílům pozdní gotiky v Evropě a zároveň dokládá i tvorbu nejlepších mistrů gotické architektury u nás a jejich stavebních hutí.

v/. pokračoval v letech 1505-1506. V letech 1512-1543 vedl stavbu chrámu Benedikt Rejt; pětিলодí změnil ve středních třech lodích na síňový prostor, založil empory a vypracoval plány na zaklenutí prostoru, které provedl v letech 1540-1547 Mistr P. Mikuláš. V roce 1555 byla při západní straně chrámu vystavěna kruchta; chrám byl provizorně uzavřen zdí. Původní stanová střecha byla snesena r. 1732 a nahrazena nízkou valbou. V letech 1884-1889 byla provedena rekonstrukce původního stavu. Celková rekonstrukce podle plánů J. Mockera provedena Ludvíkem Láblerem v r. 1893.

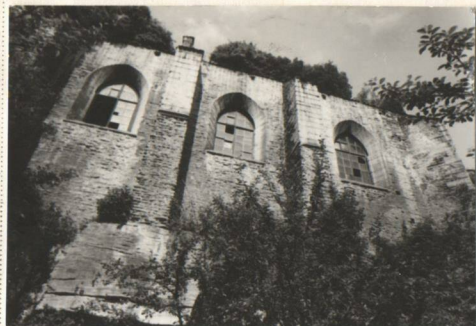
muř. 1043/A8 muř  
41 nymř A 1043/A4/2

Kaple situována ve svahu pod chrámem sv. Barbory. Z původní patrové stavby zachováno přizemí s předsíní na západní straně. Jednoduché stěny kaple členěny pouze opěrnými pilíři; východní průčelí s třemi okny s lomenými oblouky, hlubokým ostěním a širokými parapety. Okno v ose jižní stěny je zazděno. - Vnitřní prostor založen na čtvercovém půdorysu a čtyřmi válcovými sloupy rozvržen v 9 polí křížové žebrované klenby. Žebra v provilu 3/4 kruhu volně vybíhají ze sloupů zabíhají do stěn bez konsol; ve styku žeber kruhové svorníky. V předsíni zřízeno dvoustranné schodiště navazující na pozdně gotické sedlové portály v opěrných pilířích; dnes zazděné. Původní úroveň kaple zvýšena r. 1773 násypem asi o 4 metry.

Kaple postavena počátkem 15. století, zrušena r. 1773, později užívána jako varhanářská dílna, v současné době v devastaci.

| <p>12. Zhodnocení památky a zdůvodnění ochrany:</p> <p>Architektonicky hodnotný pozdně gotický prostor související původně s chrámem sv. Barbory. Pro výraznou architektonickou hodnotu vyžaduje nového využití.</p> | <p>15. Odkaz na literaturu:</p> <p>Stavebně historický průzkum SURPMO 1961</p> |
