| 1. Obec:<br><b>Kutná Hora</b><br>Osada: <u><b>Poličany</b></u> | 2. Okres:<br><b>Kutná Hora</b> | Hodnota<br><b>III.</b> | Zachování | Využití |

## EVIDENČNÍ LIST NEMOVITÉ KULTURNÍ PAMÁTKY

**špýchar**

**u čp. 2****na návsi**

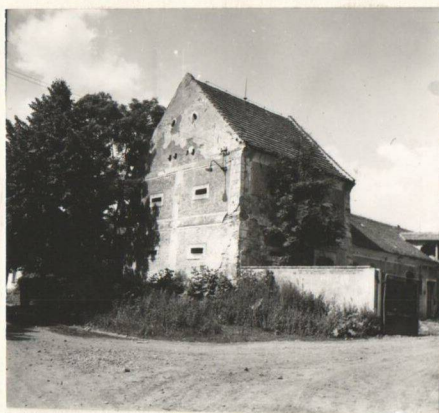
V rohu parcely štítovou stranou obrácený do návsi zděný omítaný patrový špýchar o 2 x 2 osách se sedlovou střechou krytou bobrovkami. Stěny členěny - i mezi osami - lisenovými rámy, nárožní liseny vodorovně rustikované. Plochy uprostřed rámu nahozeny hrubou omítkou, v jejich střezech ležatá okénka v kamenném pískovcovém ostění, lemovaném lištou. K zadní štítové stěně přiléhá na celou šířku nižší stavení. V přízemí do dvora v pravé ose pravoúhlý vstupní portálek s náznakem sedla, v jehož hlavním klenáku je letopočet 1805. Dveře kované, přes obdélníky z železného plechu šikmo do sítě pobíjené železnými pásy. Uvnitř dřevěné rozdělení na patro a půdu, osvětlovanou drobnými otvory v trojúhelných štítech.

| <p>13. Stav zachování památky a příp. návrhy opatření:</p> <p><b>Nutná celková oprava včetně elektroinstalace</b></p> | <p>16. Odkaz na fotografickou dokumentaci:</p> <p><b>SÚPPOP</b></p> |
