| Osada: Pavlov | Jihlava | | | |

## EVIDENČNÍ LIST NEMOVITÉ KULTURNÍ PAMÁTKY

5061

farní kostel sv. Víta

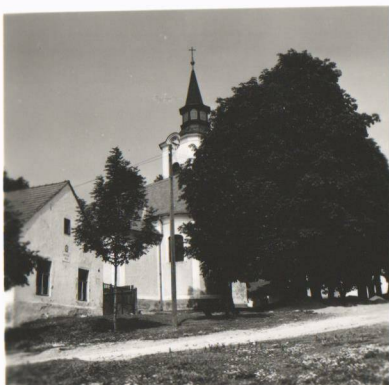
Jednoduchá orientovaná stavba s půlkruhovým závěrem kněžiště a čtyřbokou věží na severní straně presbytáře. Boční fasáda členěna podzdívkou a lesénami v omítce, prolomena 2 okenními osami, okna segmentově zaklenutá s jednoduchou šambránou s okrajovou lištou a návojevou parapetní římsou. K jižní straně přistavěna obdélná předsín, přístupná vchodem segmentově zaklenutým - dnes zazděným. K jižní straně kněžiště přistavěna jednopatrová obdélná sakristie se zkoseným nárožím, členěna lesénami, prolomena jedním vchodem segmentově zaklenutým s okrajovou lištou a 1 okenní osou, okno pravoúhlé se šambránou s lištou a parapetní návojevou římsou. Kněžiště členěno rovněž lesénami, prolomeno 1 okenní osou, okno segmentově zaklenuté se šambránou s okrajovou lištou. Na severní straně kněžiště čtyřboká věž s hladkou fasádou, prolomena v přízemí 1 okenní osou, okno hrotitě zaklenuté, nad ním jedno okno pravoúhlé, nad ním malá kulatá okna.

| <p>13. Stav zachování památky a příp. návrhy opatření:</p> <p><b>celkem dobrý</b></p> | <p>16. Odkaz na fotografickou dokumentaci:</p> <p><b>ident.snímek-neg.čís.: 22550 - 22560, <u>22554</u></b></p> <p><b>viz sbírka příloh</b></p> |
