EVIDENČNÍ LIST NEMOVITÉ KULTURNÍ PAMÁTKY	3. Kraj: Jihomoravský	4. Poř. číslo: 4877
---	---------------------------------	-------------------------------

5. Název (označení) památky: d ů m	7. Ochranné pásmo:
6. Bližší označení umístění památky: čtvrť: č. p. 642 ulice (náměstí): st.č. 169 nám. Míru č.24	8. Vlastník (správce, trvalý uživatel): viz sbírka příloh

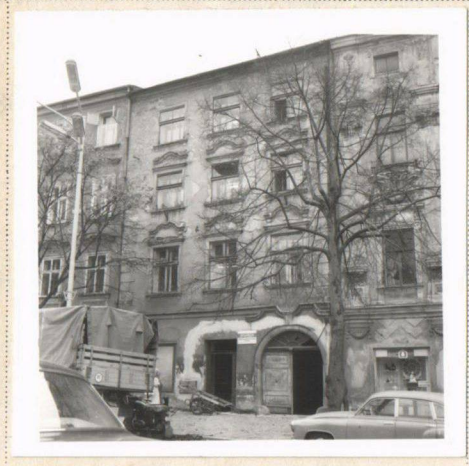
Ident.snímek - neg.č.: 67098

Tříposchodový dům o třech okenních osách s raně klasicistním průčelím z pozdního 18. století, vpravo gotický okosený půlkruhový portál. Vstoupí se do velkolepé dvojložní síně zaklenuté křížově s podélnými i příčnými hřebínky na dvojici toskánských sloupů - na hlavici předního štítek s leto-počtem 1591. Dodatečné klasicistní schodiště. Ve středním traktu vpravo průchod s valenou klenbou s jednou výsečí. Lehce širší zadní trakt má vpravo průjezd s půloválnou cihelnou valenou klenbou bez výsečí, vlevo komora s mohutnou rovněž půloválnou valenou klenbou. Vchází se do ní půlkruhovým jednoduše vyžlabeným gotickým portálkem. Na vnitřní straně průjezdu je rozepjat lomený pás, dům zde zřejmě končil. Velkolepá vysoká jihlavská síň vyrůstající do druhého poschodí s podivuhodnou zrcadlovou klenbou s výsečemi koldokola. Ve výběžích ploché čabrakové konzolky. Ze zadního prostoru prvního poschodí se do síně vstupuje pravouhlým přetínavým portálkem. Zadní trakt je toliko dvojposchodový.

Havarijní fasáda, stav celkově horší než dobrý.
