# EVIDENČNÍ LIST NEMOVITÉ KULTURNÍ PAMÁTKY

**socha sv. Antonína**

ulice (náměstí), popř. místní trať, č. parcely aj.:  
**při průjezdní silnici na Krásnou Lípě**

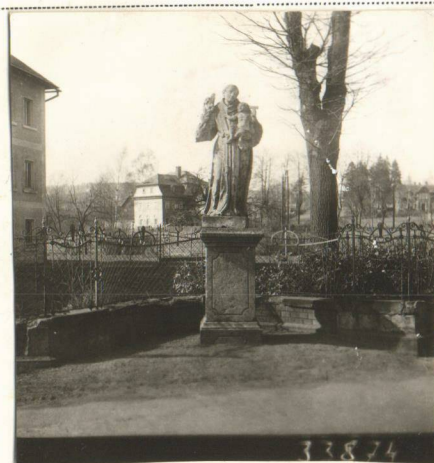
Na hranolové soklu s plastickými poli s patkou a římsovou hlavicí vztyčena socha sv. Antonína v mírně podživotní velikosti, v řeholním rouchu. V náruči na levé ruce nese Ježíška s křížem v levé ruce, v pravé ruce lilii. Spodní část pravé ruky uražena, rovněž vrchol ježíškova kříže. Draperie splývavá.

**mírně poškozena, část pravé ruky světce a vrchol kříže uraženy,  
část. poškození staršího data. Uvažovat o renovaci sochy. 1974**
