1. Obec: Hald Velen	2. Okres: Děčín	Hodnota III.	Zachování	Využití
Osada: Jedlka

EVIDENČNÍ LIST NEMOVITÉ KULTURNÍ PAMÁTKY

3831

socha sv. Anny

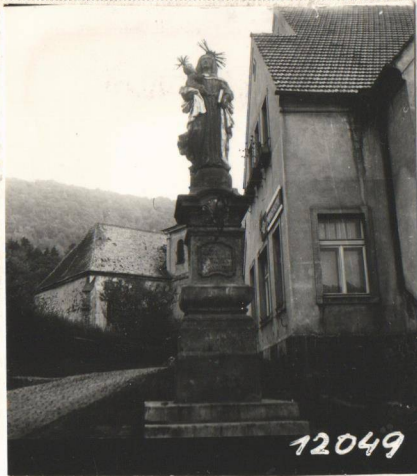
Členný hranolový sokl, na čelní a zadní stěně kartuše s částečně setřenými latinskými nápisy antikvou. Sokl završen profilovanou římsou, na čelní stěně segmentově vyklenutou s lasturou. Na bočních stěnách soklu střešos. Na soklu socha sv. Anny v nadživotní velikosti, v mírně rozhybané draperii. Stojí na kouli, pravá noha vykročena. P. Marii drží sv. Anna na pravé ruce, levou přidržuje v pase knihu. Sv. Anna i P. Maria plechové svatozáře. Draperie částečně zlatě polychromovaná.

na čelní stěně soklu chronogram 1785
