# EVIDENČNÍ LIST NEMOVITÉ KULTURNÍ PAMÁTKY

**lidová architektura**

čp. **57**

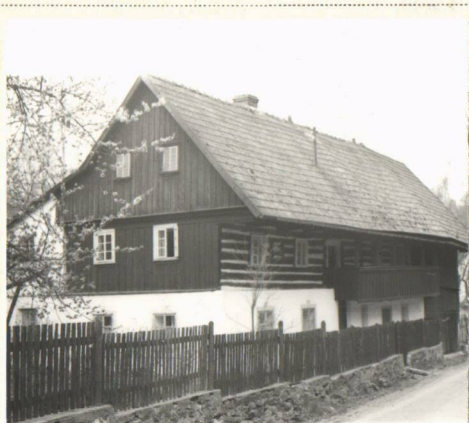
Obdélná patrová chalupa se sedlovou střechou krytou taškami. Podélné průčelí vlevo v přízemí zděné s 2 pravouhlými okny s klenáky, patro roubené, vpravo od pravého okna vchodu v přízemí zděná chlévní část, v patře na trámech svisle bedněná pavlač se 6 sloupky. Vpravo přiléhá svisle bedněná stodola pod jednou střechou, tvořící pravou boční stěnu, nad ní svisle bedněný štít se 2 okny. V levé boční stěně 3 okenní osy, přízemí a levá osa v patře zděné s klenáky, vpravo v patře svisle bedněné s lištami, štít se 2 okny svisle bedněný s lištami. Zadní podélná stěna vpravo 2 osy zděný přístavek pod protaženou střechou, levá část v přízemí zděná se svisle bedněným podstřeším.

| <p>13. Stav zachování památky a příp. návrhy opatření:</p> <p><b>stav dobrý</b></p> | <p>16. Odkaz na fotografickou dokumentaci:</p> <p><b>KSPPOP č. n.</b></p> |
