**Benešov nad Ploučnicí**

## EVIDENČNÍ LIST NEMOVITÉ KULTURNÍ PAMÁTKY

**kostel Narození P. Marie s ohradní zdí**

5. Název (označení) památky:  
**kaple N. Trojice**

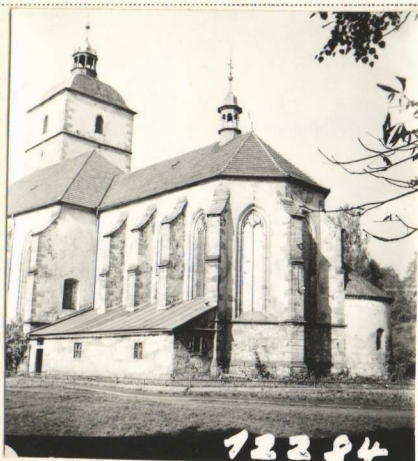
3581 / 1-2

Sínové trojlodí s pětibocí uzavřeným ušším presbytářem, s hranolovou věží v SZ nároží. V ose západního průčelí ústupkový hrotitý portál s kanelovanými sloupky s přetínanými žebry v nadpraží, nad portálem zazděno kružbové okno. V severozápadním nároží průčelí zcela vestavěná hranolová věž, třípatrová, členěná pásovými římsami, s armovaným nárožím. Ve vrcholu hrotitá okna, ve spodní části klíčová okénka. Věž završena valbovou stříškou konvexně vyhnutou s polygonální lucernou s kypolkou. V severní stěně věže segmentově zaklenutý portál. Severní stěna lodi se 3 mohutnými stupňovitými opěrky do výše lodi, 3 okenní osy, střední okno zazděno. Jižní stěna 4 okenní osy, stěna s mohutnými stupňovitými opěrky. V 2. ose zprava ústupkový hrotitý portál se sloupky s diamantovým dekorem, s přetínanými žebry ve vrcholu ostění. V 1. okenní ose zleva mezi opěrky vestavěna kaple Olivetské hory, ve spodní části zaklenutá křížovou žebrovou klenbou. Presbytář s mohutnými stupňovitými opěrky, okna lodi a presbytáře hrotitá s bohatými kružbami s plaménkovými motivy. Při jižní stěně presbytáře přízemní obdélná kaple pod pultovou stříškou s pravouhlým portálem se světlíkem a 2 okny v hladkých rámech v jižní stěně. Při severní stěně presbytáře nižší obdélná Salhausenská kaple s pětibokým závěrem, s pravouhlými okny s přetínajícími se pruty. V severovýchodním nároží presbytáře kruhové kaple s okénky ve špaletách s ostěním. Nad presbytářem polygonální sanktusník.

střecha poškozena

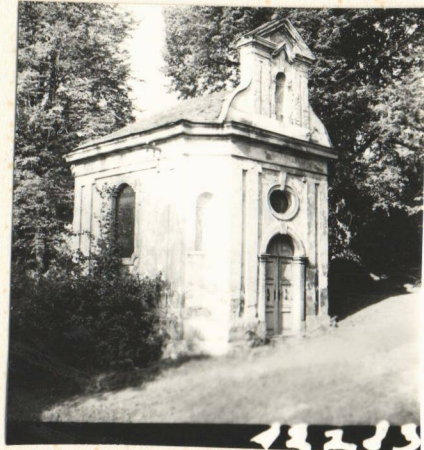
4. Poř. číslo:  
**3582 3581/2**

Základní omítaná obělná kaple s půlkruhově uzavřeným presbytářem se sedlovou střechou, v ose průčelí pravoúhlý portál s klenákem, nároží zkosená s mělkými výklenky se štukovou supraportou (pletenec a páska). Stěny v lisenovém rámu. Nad profilevanou korunní římsou štítový nástavec s přisedlými křídly a završený trojúhelným štítem. Loď s okenní osou, okno ve zdobené šambráně segmentově zaklenuté. Nároží presbytáře zkoseno, v presbytáři oválné okno se štukovou supraportou, ve výklenku v nároží malý socha sv. Jana Nepomuckého. Loď sklenuta valeně s lunetami, okna v segmentově zaklenutých výklencích. Stěny členěny svazčitými pilastry uzavřenými římsou. V nárožních pilastrech mělké niky. Presbytář sklenut konchou. Vnitřní zařízení novodobé.

| <p>13. Stav zachování památky a příp. návrhy opatření:</p> <p><b>stav dobrý, poněkud zchátralé</b></p> | <p>16. Odkaz na fotografickou dokumentaci:</p> <p><b>KSPPOP č. 11.</b></p> |
