| 1. Obec:<br><b>Heřmanov</b><br>Osada:<br><b>Blankartice</b> | 2. Okres:<br><b>Děčín</b> | Hodnota<br><b>III.</b> | Zachování | Využití |

## EVIDENČNÍ LIST NEMOVITÉ KULTURNÍ PAMÁTKY

**lidová architektura**

čp. **47**

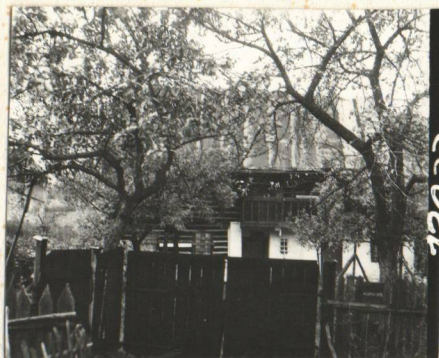
Obdélné patrové stavení se sedlovou střechou krytou dehtovým papírem. Podélné průčelí vlevo roubené s 2 okenními osami, v přízemí jednoduché obrazy, vpravo přízemí zděné s 2 pravoúhlými portály a malými okénky, v roubeném patře pavlač s vyřezávanými sloupky. Levá boční stěna v přízemí roubená s vyřezávanými obrazy a 2 okny, 3. okno vlevo v přístavku. Patro s 1 oknem a štít s 2 okénky svisle bedněné s lištami. Pravá boční stěna v přízemí se zděným přístavkem, patro svisle bedněné s 1 oknem v pavlači, štít s 2 okénky svisle bedněné s lištami. Zadní stěnu tvoří přístavek, vlevo bedněný, vpravo roubený s 2 okny na zděné podezdívce. Stropy obytné části trámové, chlév sklonutý pasy na traversy.

| <p>13. Stav zachování památky a příp. návrhy opatření:</p> <p><b>střecha těžce poškozena</b><br/> 1983: objekt je v dobrém stavu (OK ONV, čj. 1952/404.5/83 z 29. 8. 1983, SUPPOP 4330/83)<br/> <i>Jaroslav Horáček, 19. 1983</i></p> | <p>16. Odkaz na fotografickou dokumentaci:</p> <p><b>KSPPOP č. n.</b></p> |
