# EVIDENČNÍ LIST NEMOVITÉ KULTURNÍ PAMÁTKY

**zámecký park s barokní alejí**

**Zámecká zahrada**

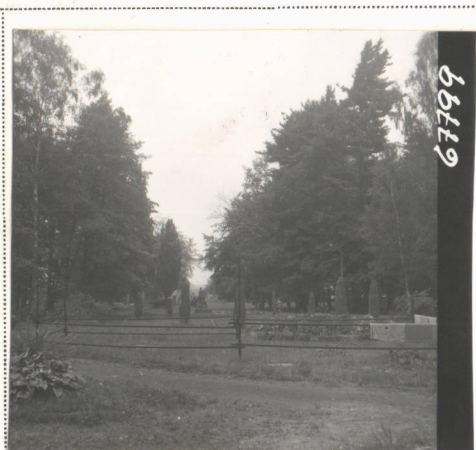
Vznikla zřejmě po postavení barokního zámku /1730 - 33/ , a to především za zadním průčelím zámku. Před hlavním průčelím se rozkládá pouze čestný dvůr. Za budovou zámku je rozsáhlejší park, na němž jsou dosud patrné stopy barokního založení, osového ve své dispozici. Z výzdoby se zachovala Tritonová fontána, dvě rokokové vazy symetricky umístěné vedle průčelí zámku. Stojí na hranolových, jednou odstupněných podstavcích na čtvercových základnách a mají kráterový, dole baňatý tvar a mušlovitý příklop. Dolní část je zdobena šabrákovým motivem a kanelováním, po stranách jsou místo uch dětské hlavičky na volutových podložkách, na bocích po dvou reliéfních bakchických výjevech. Pískovec, kol. pol. 18. stol. Dále v parku stojí další samotná pískovcová váza polokulovitého tvaru na hranolovém podstavci o čtvercové základně, zdobená kanelováním s pištálami. Pochází pravděpoř. z doby rozšíření a úprav parku v r. 1828. U bočního východu ze zám. zahrady jsou na hranolových pilířích s římsovitými hlavicemi situovány dvě dvojice láskujících puttů, držících nádoby, pravděpodobně na oheň. Pískovec, cca kol. 18. stol.

Brána je znehodnocena typizovanými vraty z drátěného pletiva, park vcelku udržován.
