# EVIDENČNÍ LIST NEMOVITÉ KULTURNÍ PAMÁTKY

Fara  
(arcád)

**Kostel sv. Jiljí s ohrazení  
zdi a branou**

**Ohradní zeď kostela s branami**

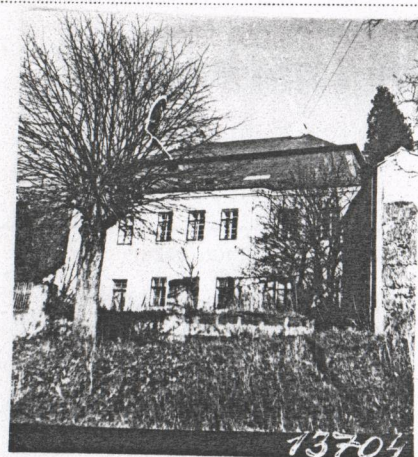
Obdélná, patrová budova s mansardovou střechou, krytou břidlicí. Podélné průčelí se středním risalitem má 7 okenních os, 3 stř. přísluší risalitu. Okna obou pater pravouhlá se šambránami. Stěny v lisenových rámech se zaoblenými hranami v místě protínání. Boční stěna 2 okna v patře. Průčelí do dvora 5 okenních os v patře. V ose pravouhlý portál se světlíkem. Nároží zaoblena. Přístup do dvora fary zděnou branou s bočními šíškami.

| <p>13. Stav zachování památky a příp. návrhy opatření:</p> <p>V dobrém stavu</p> <p><i>Výměna podlah, oprava fasády. prosinec 1974</i></p> | <p>16. Odkaz na fotografickou dokumentaci:</p> <p>KSSPPOP 13704.109/3,</p> |

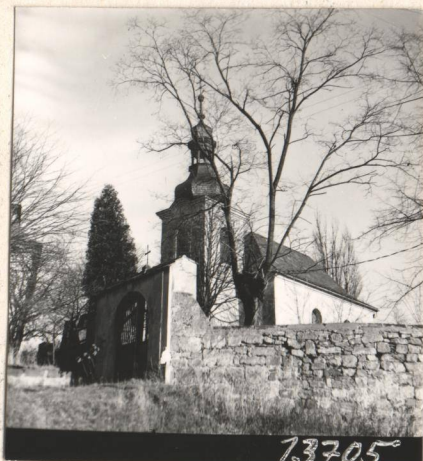
Uprostřed hřbitova kostel sv. Jiljí, jednolodní, obdel., s půlkruhovým presbytářem, se čtvercovou sakristií /nad ní patrně byla panská oratoř, pův. spojená se dvorcem/, sakristie na sev. str., hranolová věž před záp. průčelím z r. 1764. Absida členěna původ. románskými lisenami, obloučkovým výšlem a zubozrcem, okna probouřena r. 1765, vysoká půlkruh. uzavřená, v 1. patře věže zazděný portál. Absida sklenuta plackou, triumf. oblouk stlačený, loď plochostropá, podvěží sklenuto plackou. V záp. části lodi kruchta na dvou pilířích, konvexně prohnutá do lodi. Zařízení barokní a rokokové.

**V dobrém stavu.**

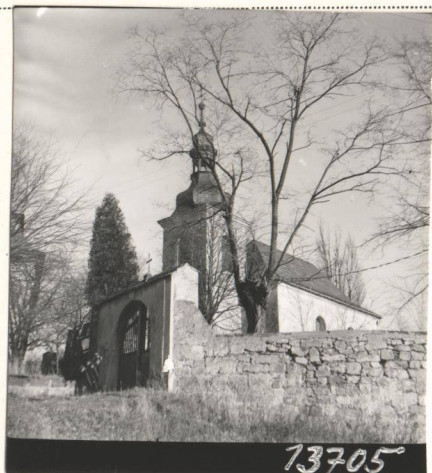
Ohradní zeď ohraničuje prostor hřbitova nepravidelného půdorysu. Je postavena z lomového - přitesávaného kamene, omítaná, korunu zdi tvoří cihly řazené na sraz. Brána směrem k faře je valeně klenutá, boky jsou členěny vysokou lesenou, koruna je kryta taškami a je oboustraně zkosená. Branka za kněžištěm kostela je jednoduchá, valeně sklenutá s jednostranným skosením koruny zdiva překrytým hobrovkami.

| <p>13. Stav zachování památky a příp. návrhy opatření:</p> <p><b>chátrá, vyžaduje úpravy - 1982</b></p> | <p>16. Odkaz na fotografickou dokumentaci:</p> <p><b>KS: 109/6, 109/4, 13705</b></p> |

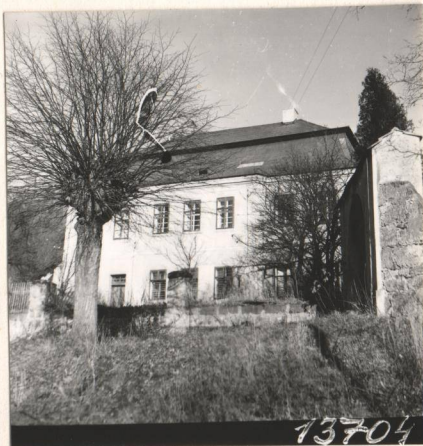
Obdélná, patrová budova s mansardovou střechou, krytou břidlicí. Podélné průčelí se středním risalitem má 7 okenních os, 3 str. přísluší risalitu. Okna obou pater pravouhlá se šambránami. Stěny v lisenových rámech se zaoblenými hranami v místě protínání. Boční stěna 2 okna v patře. Průčelí do dvora 5 okenních os v patře. V ose pravouhlý portál se světlíkem. Nároží zaoblena. Přístup do dvora fary zděnou branou s bočními šíškami.

| <p>13. Stav zachování památky a příp. návrhy opatření:</p> <p><b>V dobrém stavu</b></p> | <p>16. Odkaz na fotografickou dokumentaci:</p> <p><b>KSSPPOP 13704</b></p> |
