# EVIDENČNÍ LIST NEMOVITÉ KULTURNÍ PAMÁTKY

**3313**

**Zámek**

**na návsi**

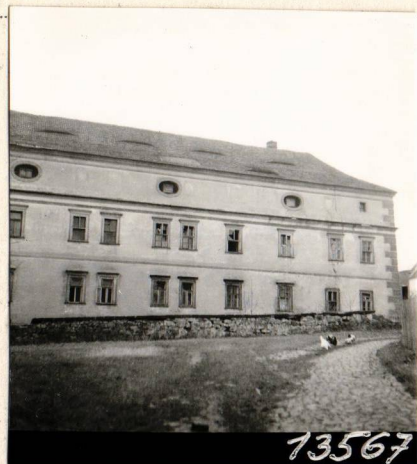
9. Popis památky (včetně sochařské, malířské, popř. i jiné výzdoby): **Obdélná,patrová dispozice se středním uzavřeným dvorem, se sedlovou střechou,krytou taškami, s nízkým půdním podstřešním patrem. Obdélné průčelí 12 okenních os, sdružované osy po dvou, na jižní straně po třech.V přízemí 8 oken, sdružených po dvou v bočních portálu.Patro odděleno průběžnou kordenovou římsou.V podstřešním patře 3 oválná okénka.V patře boční stěny 8 okenních os, v přízemí vlevo od portálu 4 okna,v podstřeší 3 oválná okénka. Zadní boční stěna obdobná nad vodním příkopem, v patře v JZ nároží sluneční hodiny s nástěnnou malbou výjevu klanění 3 králů.Stěna de svahu vysoké kamenné podezdívce.Zadní podélná stěna 11 okenních os, vlevo osy sdružovány po třech,po dvou a jednotlivá okna. Nízká kamenná podezdívka.Okna pravouhlá v šambráně s přímeu nadokenní římsou, oválná okna rovněž v jednoduché šambráně. V boční stěně pravouhlý portál s půlkruh.závěrem,boční pilíře bosovány.V nároží budovy armováno. V podélné stěně v ose pravouhlý portál s půlkruhovým závěrem s bosáží, v suprapertě nad portálem reliefní erb : pětistá růže v kartuši se střapci(erb Liteměřic.biskup ?)**

| <p>13. Stav zachování památky a příp. návrhy opatření:</p> <p><i>Dle sdělení okr. konzervátora M. Vojtíška se rámek přepravuje pro měly českolipského muzea (25.3.83) OK</i></p> <p><b>Havarijní stav</b></p> | <p>16. Odkaz na fotografickou dokumentaci:</p> <p><b>KSGPPOP 13567</b></p> |

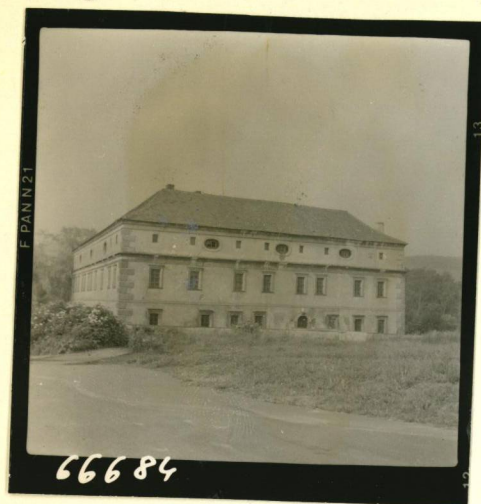
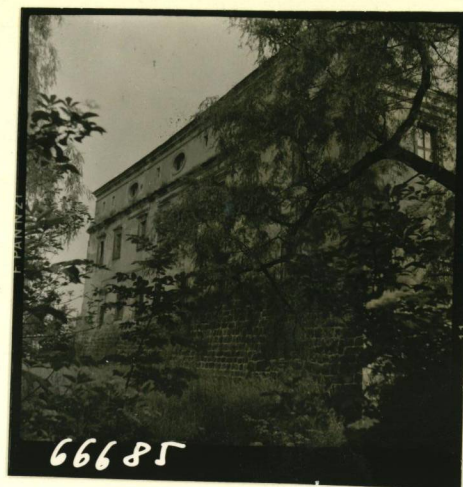
okr č. Lipe - Stvolinky - zámek - č. z.ř. 3313/1 - doplňkový list

Průjezd sklenut valeně křížově. V patře dvora arkády, v polopatře čtvercová okénka. V přízemí na jižní straně boční 4 slepé a 2 velké arkády, podklenuté křížově valené. Přízemí klenuté valeně, SZ nároží valené se styčenými lunetami, v místnosti v jižním křídle valené s lunetami gotický *kalený* portál, zazděný. Ve východní stěně ze dvora přístup do valených sklepů kamenným gotickým portálem v ostění s pretínavými pruty. Sklepy valené s klenebními pasy. Patro plochostropé, okna v mělkých výklencích. Ochoz patra pod arkádami podklenut křížově s vytahovanými hřebínky, arkády neseny na pilíři.

Místnosti v patře se štukovými zrcadly (páska). V SZ nároží ve štukovém zrcadle barokní nástěnná malba krajina s výjevem procesí (?) štukové zrcadlo s dekorem mřížky a pás. Ostatní nástěnné malby přemalované později (19 stol.?) SZ od budovy hospodářský dvůr s obdobnými erby.
