# Evidenční list nemovité kulturní památky

Farní kostel sv. Martina  
s křížem,  
budovou fary

Kříž  
u farního kostela sv. Martina

Fara, čp. 91  
s ohradní zdí

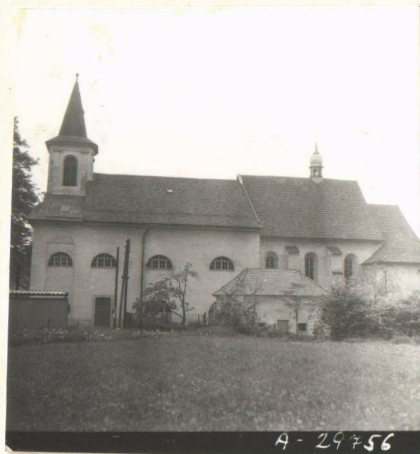
Přibližně orientovaná stavba podélná třílodní s kněžištěm zakončeným pěti stranami osmiúhelníka, s kaplí Ukřižování na straně kněžiště, se sakristií na jižní straně kněžiště a oratoří nad ní, s emporemi nad bočními lodmi a s věží v západním průčelí. Na kněžišti a na východní polovině hlavní lodi opěrné pilíře jsou jednou odstupněné. Mezi opěrnými pilíři dvojice arkádových výklenků. Výklenky kryty pultovými stříškami z pálených tašek. Presbytář osvětlen obdélnými okny s půlkruhovými záklenky a lodí okny půlkruhovými. Fasáda hladká, průčelí členěno pilastry s římsovými hlavicemi a nároží pásovou bosází. Vstup obdélný, rámován šambránou s klenákem, nad ním přímá římsa a půlkruhové okno. Věž hranolová se seseknutými hranami, zapuštěna do vstupního průčelí, členěna pilastry s římsovými hlavicemi. V trojúhelném štítu kruhové okno. Okna obdélná s půlkruhovými záklenky. Kněžiště zaklenuto konchou s výsečemi a polem křížové klenby s naznačenými žebry. Kaple Ukřižovaného zaklenuta příčně valenou klenbou, sakristie tlačnou placou. Východní polovina lodi zaklenuta třemi poli křížové klenby a náznaky žebří (svazek prutů). Západní část lodi (boční), empory nad nimi a kruchta zaklenuta placami. Střecha sedlová, nad věží čtyřboký jehlan. Krytina: taška, břidlice, plech.

Revize 1972 : Omítka místy opadalá na cihlu, stříšky arkádových výklenků narušeny.

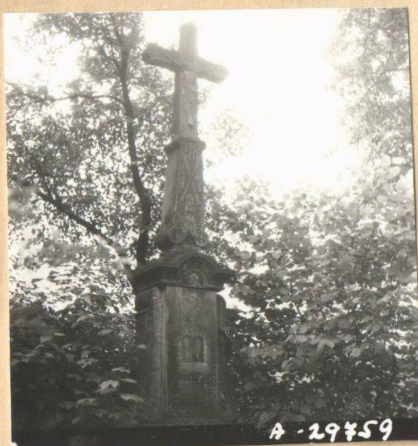
Na kamenném stupni hranolový sokl nahoře vybraný, na nějž nasedá hranolový podstavec s volutovými křídly. Na přední straně nápis - špatně čitelný, dvě desky desatera ve svatozáří, nad nimi kalich. Krycí deska profilovaná, vpředu ve středu obloukově zvednutá, v oblouku mariánský monogram. Na ní nasedá vlastní kříž s drobným korpusem. Střední břevno kříže se nahoru zúžuje, ramena nepatrně vykrojena do trojlístku. Ve spodní části voluty, vpředu v dolní polovině nástroje umučení. Materiál : pískovec, zbytky polychromie.

1966 : Zvětrán, porostlý lišejníkem.  
Revize 1972 : Nutno ořezat větve keřů, které narušují pískovec  
a udržují stálou vlhkost.

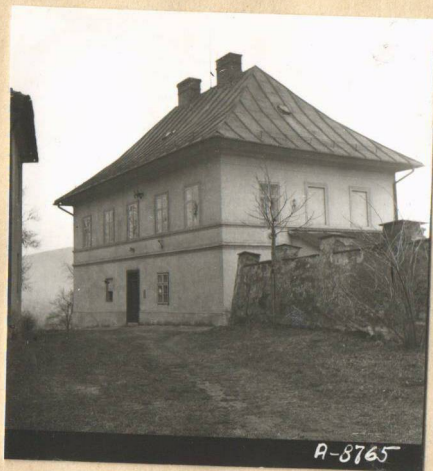
Zděná omítaná jednopatrová budova o 5 x 3 okenních osách v 1. patře. Střecha valbová, krytá plechem. Dům situován delší stranou k cestě. V ose obdélné dveře, po jejichž stranách po jednom obdélném okně. Levé slepé, zčásti zamřížované. Fasáda hladká, okna 1. patra ve štukové šambráně, pod nimi průběžná parapetní římsa, kordonová římsa, dělící přízemí od 1. patra. Korunní profilovaná římsa přečnívající. Místnosti plochostropé. Kuchyně zčásti klenutá. Ze strany dvora dřevěná veranda. Místnosti v přízemí plochostropé s fabionovými římsami a štukovými ovály.

1966 : fara dobrá, zídka téměř na spadnutí.  
Revize 1972 : Zídka zbořená.
