## Evidenční list nemovité památky

## ÚSTŘEDNÍ SEZNAM KULTURNÍCH PAMÁTEK ČSR

| 6. Název (označení) památky<br><b>pamětní kříž</b> | | 7. Rozhodnutí o prohlášení<br><b>MK ČR č. j. 8604/95<br/>ze dne 17. 7. 1995</b> | 8. Součást<br><br>PR<br><br>PZ | 9. Ochranné pásmo |

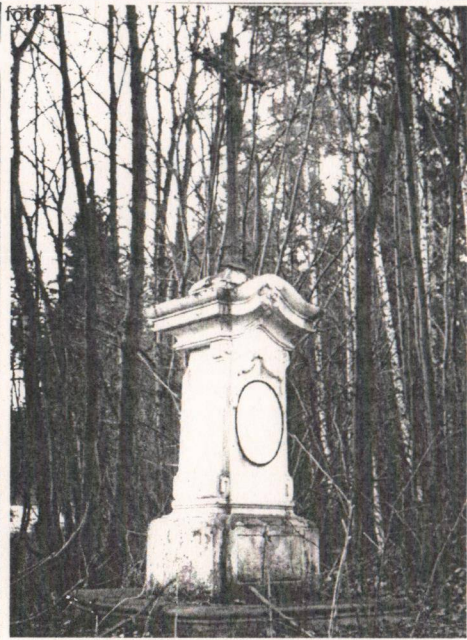
| 16. Identifikační foto<br> | | 17. Popis<br><p>Kříž se skládá z kamenného soklu a litinového kříže. Sokl stojí na kamenné desce s profilovaným horním okrajem, dolní část soklu je širší, na přední straně má vyznačeno obdélné pole. Střední část soklu se směrem nahoru mírně zužuje. Na přední straně je vystupující orámovaný oválný medailon (orientovaný na výšku), prázdný; nad ním je reliéfní vavřínová girlanda spočívající na 3 ozdobných kolících. Střed vrcholí deskou s mohutnou profilovanou římsou, na přední straně obloukovitě zvednutou, s horním okrajem zdobeným uprostřed dvěma volutkami; pod nimi je reliéfní kytice růží. Povrch obou bočních stran je profilován volutami v horní a dolní části, dovnitř vinutými, z nichž horní tvoří podpěru krycí desce soklu. Nízká horní část zmenšeného čtvercového půdorysu se zaoblenými, nahoru se zužujícími stranami tvoří základnu litinového kříže.</p> <p>Jeho ramena jsou liliovitě ukončena, nad hlavou Krista je nápis : INRI.<br/>Kristus má hlavu nakloněnou mírně doprava. Bederní rouška pojednána s výrazným uzlem na pravém boku. Každá noha Krista je přibita zvlášť.</p> | | |

| 19. Stav zachování památky, případné návrhy opatření<br>dobrý (12/1993) | 24. Odkaz na fotodokumentaci (č. negativu, datum vzniku, místo uložení)<br>foto PÚ v Ústí n. L., č. negativu 100940 -100941, 17. 12. 1993, fotoarchiv PÚ | |
