# EVIDENČNÍ LIST NEMOVITÉ KULTURNÍ PAMÁTKY

Dům

131

Letenská ul.

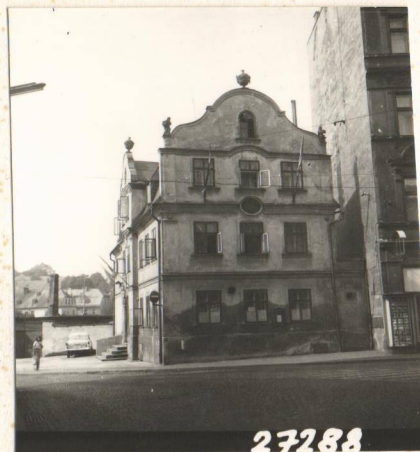
Dům obdélného půdorysu s mansardovou střechou, krytou břidlicí. Hlavní průčelí obráceno do ulice se 7 okenními osami, s risalitem uprostřed v šíři 2 okenních os. Pískovcový portál sklenut stlačeným obloukem s motivem festonů a rokokové dveře již porušené. Nad vchodem domovní znamení v okrajové kartuši (relief stromu zeleně obarven). Risalit ukončen štítem s barokově zahnutým okrajem a klasicistním pískovcovou výzdobou nahoře. Uprostřed štítu štukový relief Panny Marie. Boční průčelí má 3 okenní osy a je ukončen štítem se zvlněným okrajem korunovaným amorety. Omítka hladká, světlý okr. Po stranách pilastry včetně risalitu s hlavicemi. Patra členěna štukovými římsami.
