# EVIDENČNÍ LIST NEMOVITÉ KULTURNÍ PAMÁTKY

**3013**

**Boží muka**

**proti čp. 65  
Palmovu statku  
vpravo při silnici na Jabl.v Podj.**

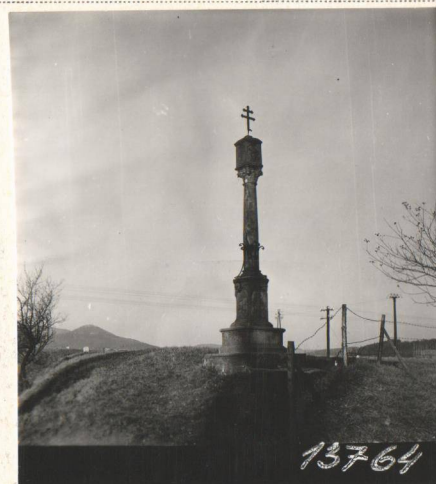
**Pískovec. - Na dvouschodištních stupních hranolový podstavec s římsou na čel.stěně datující nápis: Anno 1608, dále německý nápis - zcela zřetelný. Na podstavci vztyčen hranolový sokl s reliefními poli v mělkých výklencích. Čelní stěna sv.Vavřinec, levá boční stěna archanděl Michael, pravá boční stěna sv.Sebastián, zadní stěna sv.Josef s Ježíškem, /stvol lilie/. Nad soklem vztyčen vysoký sloup se zpevňujícím železnou konstrukcí s akantovou hlavicí. Na vrcholu sloupu kaplička s železným křížkem (částečně ураžen). Kaplička s reliefními poli. Na čelní stěně v mělkém výklenku Pieta, levá boční stěna Sv.Antonín s Jezulátkem, pravá boční stěna sv.Jan Křtitel s beránkem. Zadní stěna Panna Marie s Jezulátkem.**

*celkem v pořádku; kómu navrhu prozkoumat  
niz*
