# EVIDENČNÍ LIST NEMOVITÉ KULTURNÍ PAMÁTKY

kostel Narození Panny Marie

10. Časové, slohové a autorské určení: **pozdě gotic. postav. v l. 1551-1601, obnoven po požáru r. 1669, opraven 1898**

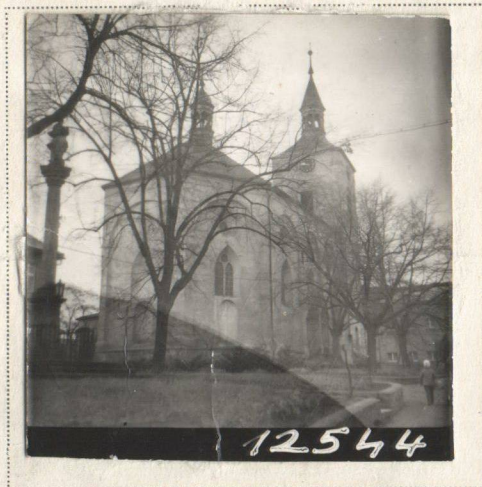
Jednoložní, obdélný, s dvouvěšovým průčelím a trojbokou uzavřeným presbytářem. Věž na severní straně hranolová, na jižní straně pouze do výše loží, vrchová patra zničena při požáru. Hlavní portál a dva portály do věží pozdně gotické, krotitá okna s pozdně gotickými krušbami, stěny členěny lehkými polokruhovými arkádami. Lož sklenuta valenou klenbou s lunetami a štukovými šebry, napodobňujícími sklikovou klenbu, kružba v západní části nesena 2 polokruhovými oblouky a podklenutou křížovou klenbou se štukovými šebry. Presbytář sklenut valenou klenbou s hvězdicevým vzorem štukových šebor.
