Velemin

Litoměřice

## EVIDENČNÍ LIST NEMOVITÉ KULTURNÍ PAMÁTKY

Sousoší Kalvárie.

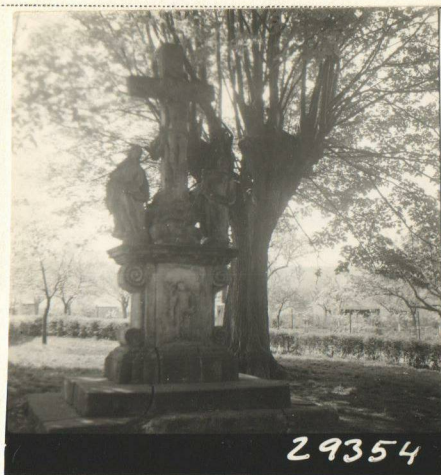
Kamenné, cca 5 m vysoké sousoší, umístěno na kamenném soklu s volutami po stranách, na kterém reliéf nezřetelné postavy a lilie. V zadu datum A 1722. Na skalnatém terénu umístěn kříž s Kristovým tělem, pod křížem Xlebka s hadem. Kristovo tělo ochablé visí, levá noha je pokrčená, hlava skloněna k pravému rameni. Vlevo stojí p. Marie s rukama sepjatýma u pravého boku, se skloněnou hlavou. Sv. Jan se dívá vzhůru, pravou rukou si přidržuje plášť před tělem, levé zápěstí položené na prsou.

| <p>13. Stav zachování památky a příp. návrhy opatření:</p> <p><b>Janova levá paže uražena, kámen zvětralý.</b></p> | <p>16. Odkaz na fotografickou dokumentaci:</p> <p><b>KSSPOP č.n. 29354</b></p> |
