## EVIDENČNÍ LIST NEMOVITÉ KULTURNÍ PAMÁTKY

| 5. Název (označení) památky:<br><br><b>Kostel sv. Šimona a Judy a sochy<br/>sv. Jana Nepomuckého</b> | 7. Ochranné pásmo: |

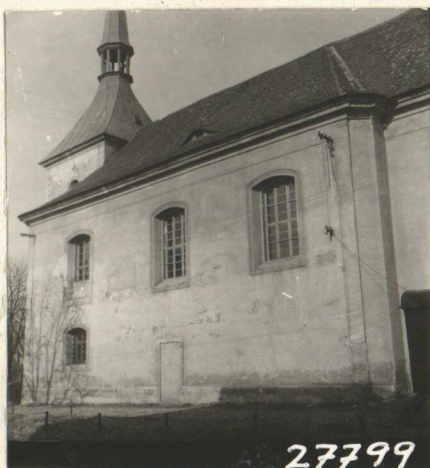
Orientovaný, jednolodní oběhový, s odsazeným segmentově zakončeným kněžištěm, hranolovou věží, prorůstající tělem stavby při západním průčelí, zděný a omítaný. Stěny rozčleněny lisenovými rámy, nároží okosena. Nároží věže s omítkovou bosáží. Segmentově zaklenutá, rozměrná okna v ostění s lištou, u věže zaklenutá půlkruhově. Valbová střecha s taškami. Na věži stanovitá střecha s lucernou a masivní špičí, plechová krytina. Loď plochostropá s fabiony, kněžiště s českou klenbou a kosečkou - zde stěny s jonskými pilastry. V západní části kružky podklenuta pruskou klenbou. V lodi nástropní malby: Glorifikace Nejs. Trojice, světec a Nejs. Svátosti/J. Kramolín/. Před západním průčelím dvě sochy Jana Nepomuckého. Vlevo ex vysoký hranolový sokl se stěny s obdélnými obrazy s vykrajovanými rohy a silně přesahující římsou. Na deskovitém podnoží světec v kontrapostu pravé nohy, adorující křížifix v náručí. Socha vpravo na bohatě členěném soklu. Na bocích soklu volutové konsoli, přední stěna konvexní, římsa uprostřed mírně prolamovaná vzhůru. Na přední stěně reliéf Zavraždění sv. Václava. Na okrajích římsy putti, mezi nimi na podnoží světec v kontrapostu pravé nohy s křížifixem v náručí, držícím levou rukou, pravici má odtaženou od těla, pohled upřený k nebesům.

| <p>13. Stav zachování památky a příp. návrhy opatření:</p> <p><b>Omítka ve špatném stavu - zvláště u věže. Prává socha sv.J.Hepomuckého<br/>značně poškozena povětrnostními vlivy i mechanicky.</b><br/><i>1985 - omítka opravena</i></p> | <p>16. Odkaz na fotografickou dokumentaci:</p> <p><b>KSPROP čn. 27799-800<br/>27831-32</b></p> |
