| 1. Obec:<br><b>Třebušín</b><br>Osada: | 2. Okres:<br><b>Litoměřice</b> | Hodnota<br><b>II.</b> | Zachování | Využití |

**EVIDENČNÍ LIST NEMOVITÉ KULTURNÍ PAMÁTKY**

**Kostel sv. Mikuláše**

**Kostel z r. 1710 O. Broggio  
kaple z r. 1724**

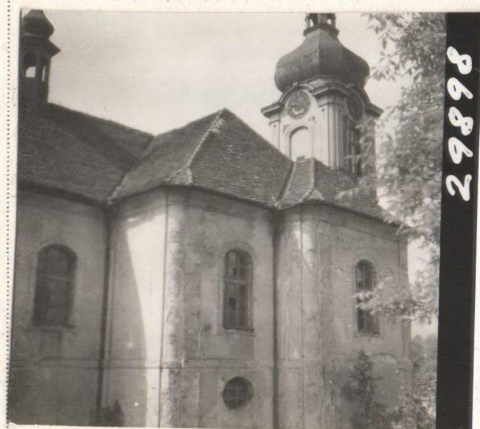
Loď sklenutá třemi plackami, oddělenými meziklenebními pásy. Rohy kleneb spuštěny na přízední profilované (odstupňované) pilíře ukončené profilovanými římsami. V západním travé varhanní kruchta tvořená 3 arkádami a spuštěna na dva pilíře. Střední část kruchty ustupuje do pozadí. V ose pod kruchtou půlkruhový vchod do podvěží. Na kruchtě je po každé straně otevřeno po jednom segmentem sklenutém okně. Ke střednímu travé po každé straně přiléhá boční kaple, sklenutá plackou.

| <p>13. Stav zachování památky a příp. návrhy opatření:</p> <p>Omítka opadává, střecha narušena, okna poškozena.</p> | <p>16. Odkaz na fotografickou dokumentaci:</p> <p>KSSPPOP č.n. 29895-96,<br/> 29898-99</p> |

| <p>14. Dřívější i současný způsob využití a příp. návrhy opatření:</p> <p>Relativně málo nákladná oprava by mohla zamezit chátrání</p> | <p>17. Odkaz na měřickou a jinou dokumentaci:</p> |

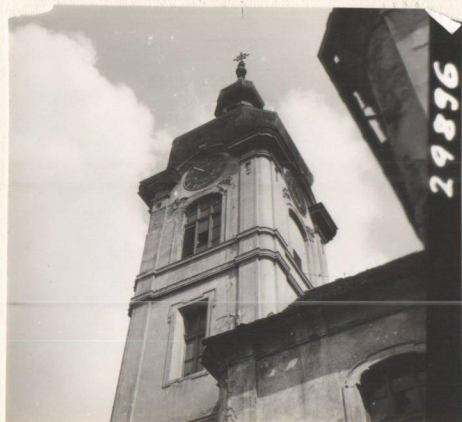
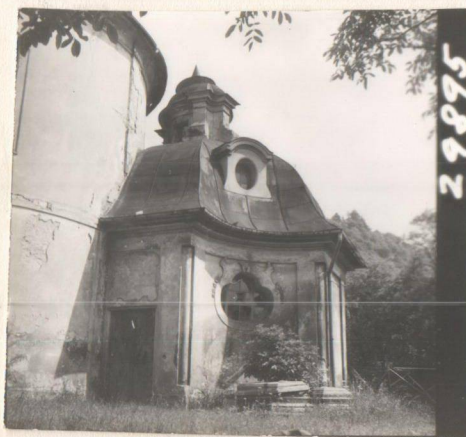
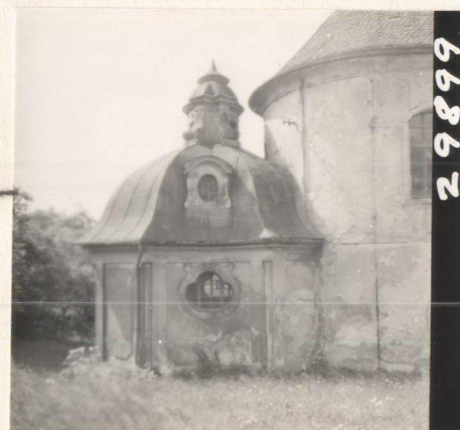
Po obou stranách východního travé lodi boční přístavky, obsahující v přízemí schodiště a v patře emporu otevřenou segmentem sklenutým otvorem do lodi. Pažení empor konvex-konkávně rozvlněna. Triumfální oblouk půlkruhový dosedá na přízední pilíře, ukončené zalamovanými a profilovanými římsami. Východní závěr tvořen chorem sklenutým plackou (po obou stranách jedno segmentem sklenuté okno. Závěr ukončen apsidou (uvnitř zploštělou).

V ose západního průčelí věž, podvěží sklenuté křížovou klenbou, otevřeno do prostoru pod kruchtou půlkruhem sklenutým průchodem. V ose západní stěny vstupní portál lemovaný pilastry, nesoucími segmentový tympanon. Nároží věže lemována pilastry. V 1. patře věže na západní straně segmentem sklenuté okno. Ve 2.patře na každé straně okno obdélné. Ve 3.patře okna sklenutá segmentem. Věž ukončena profilovanou římsou, vždy v ose nahoru vydutou. Pod ní na každé straně věže hodinový ciferník. Věž ukončena bání s lucernou. Věž krytá plechem. Střecha lodi sedlová, krytá taškami. Nad bočními přístavky střechy stanové. Nad chorem osmiboká zvonička s bání, krytou plechem.

Ve východní stěně závěru přiléhá kaple. Boky kaple jsou konkávně prohnuty, nároží okosena. V jižní a severní stěně kaple vždy jedno okno, v podobě trojlistu. Kaple krytá kopulí na každé straně konkávně prohnutou. V ose prohnutí vždy vikýř s oválním okénkem. Kaple ukončena oválnou lucernou. Krytina plech.
