| 1. Obec: <u>Loany</u> | 2. Okres: Loany | Hodnota I. I. | Zachování | Využití I. |

EVIDENČNÍ LIST NEMOVITÉ KULTURNÍ PAMÁTKY

| 5. Název (označení) památky: <u>Inundační most přes ohří</u> | 7. Ochranné pásmo: |

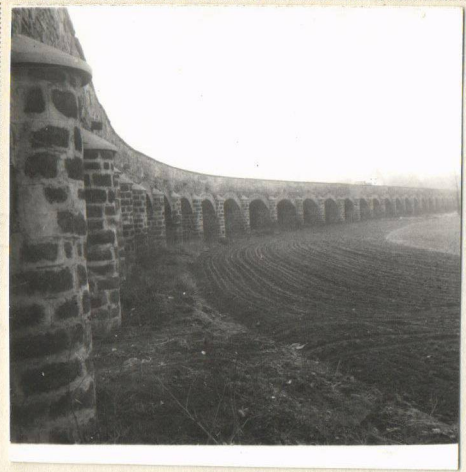
Fotoarchiv SÚPPOF inv.č. 31.435

Obloukový most na čtyřiceti širokých pilířích, spojených valenou klenbou. Pilíře mají půlkulovité velké nárožníky; půdorys mostu je prohnutý do širokého oblouku. Materiál: opukové a pískovcové kvádry.

Zdivo zvětřené; delší doba most neopravován.
