Třtěno

## EVIDENČNÍ LIST NEMOVITÉ KULTURNÍ PAMÁTKY

Statek s kaplí *Küldichův*

z druhé pol. 18.stol.

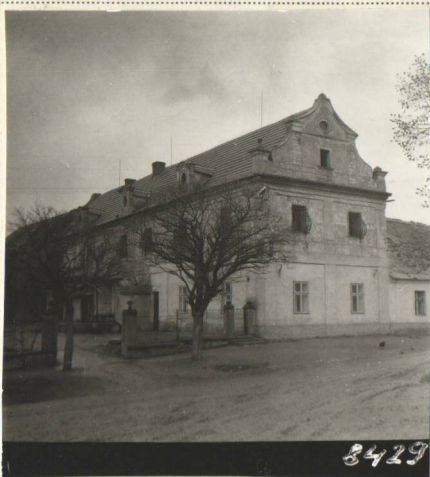
3429

Budova je obdélníkového obrysu, postavená ze silného kamenného zdiva, zastřešena sedlovou střechou se střešními vikýři, tvořící malé štíty. Fasáda je zdobena pilastry, čelo budovy má barokní štít. Většina oken je kryta původními barokními kovanými mřížemi, okenní šambrány jsou s ušima, nad okny je ornament ve štuku. Z boku v patře do dvora jsou 2 nová trojdílná okna. V patře je větší místnost – kaple s dřevěným malovaným stropem. Schodiště má též dřevěný strop, nesený trámy a dekorovaný rostlinným ornamentem.

**Stav střechy je špatný, fasáda je ovětralá a část směrem do dvora byla poškozena adaptací širokých moderních oken, a kterých byly též odstraněny mříže.**
