| <u>Lipeneč</u> | Louny | III. | | III. |

## EVIDENČNÍ LIST NEMOVITÉ KULTURNÍ PAMÁTKY

Kostel sv. Václava s ohrazení  
zdí a branou

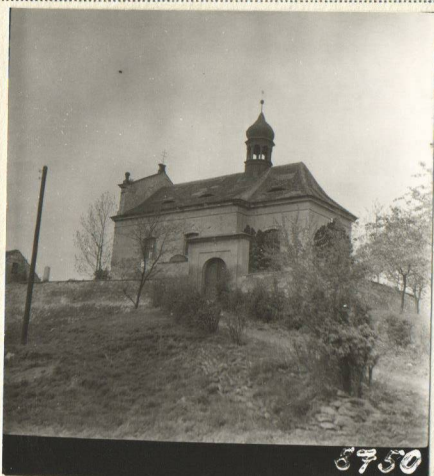
Na obdélném půdorysu, s hranatým odsazeným zúženým kněžištěm s přístavkem pro sakristii. Loď s představěným bočním vchodem. Průčelí s hladkými pilastry, vysokým štítem a portálem z pískovce, zakončeným tympanonem uprostřed s těžkou kartuší s dvěma oválnými znaky. Pod ním latinský nápis tohoto obsahu: "Léta 1689 opravil Gustav Adolf hrabě z Warenbachu a manželka hraběnka Marie Sidonás roz. hrab. ze Schliků k chvále a čti sv. Václava". Tašky krají sedlovou střechu. Nad kněžištěm sanktusová věžička s lucernou a cibulí. Okna segmentová, nízká, dosti široká, jsou umístěna vysoko. Uvnitř nad hlav. vchodem je krucht s osmi malovanými barok. výjevy z legendy o sv. Václavu. V lodi strop plochý, v sakristii a kněžišti sklenutý křížově.

Opadané a ovětralé omítky, krytina rozbitá /do sakristie zatéká/. KSSPPOP čn. 8750.
